石棉县独立矿区（小水工业集中区）转型 升级 500t/d 污水处理厂项目 水土保持设施验收报告

建设单位：四川石棉工业园区管理委员会

编制单位：德阳市新源水利电力勘察设计有限公司

水土保持设施验收报告

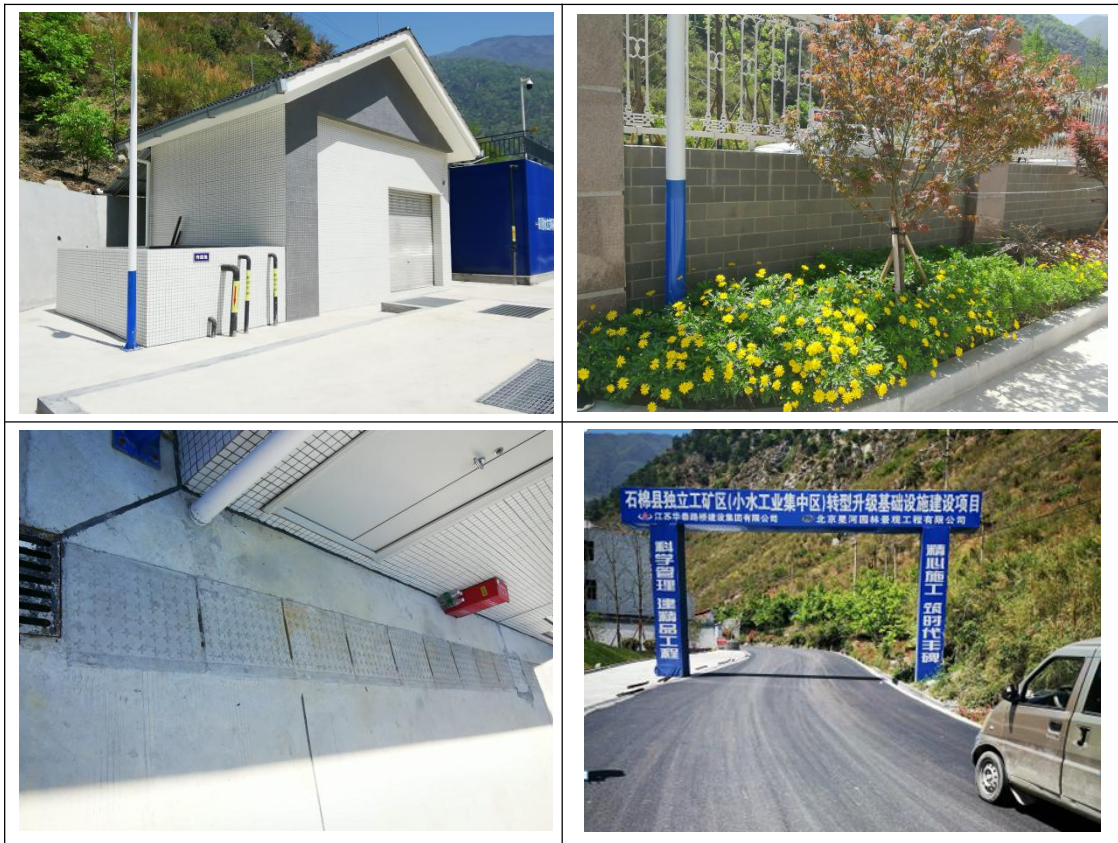
图 5-1 工程区现场运行情况

在运行期间，在水土保持防治责任范围内，落实各项水土保持规章制度，定期对盖板沟等设施进行检查，出现异常采取对策措施，对损坏部分及时修复、加固，以确保水土保持设施的正常运行。从水土保持设施运行情况来看，已建成的水土保持设施运行正常，道路两侧排水畅通，区域内植被长势良好，覆盖度高，起到了水土流失与绿化美化的双重效果；盖板沟定期清理疏通，景观植被定期浇水管护，水土保持设施管护工作已落实到位，管理工作效果明显。验收组认为运行单位作到了组织落实、制度落实、人员落实、任务落实、经费落实，保证了水土保持设施的正常运行和水土保持效益的持续发挥。

从目前运行情况来看，水土保持管理责任明确，规章制度落实到位，水土保持设施运行正常。验收通过后，对移交地方加以利用的设施，明确责任单位和责任人，加强植物措施的管护工作。
